Problemstellen handelsüblicher Raumpartüren

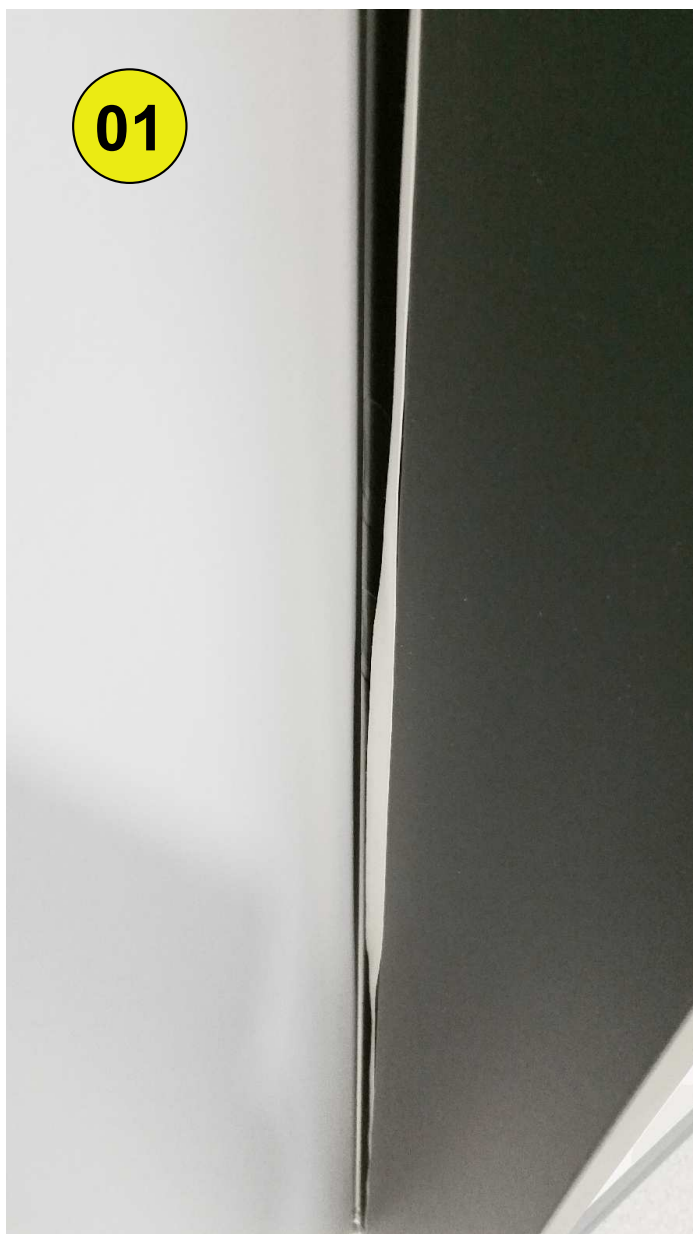
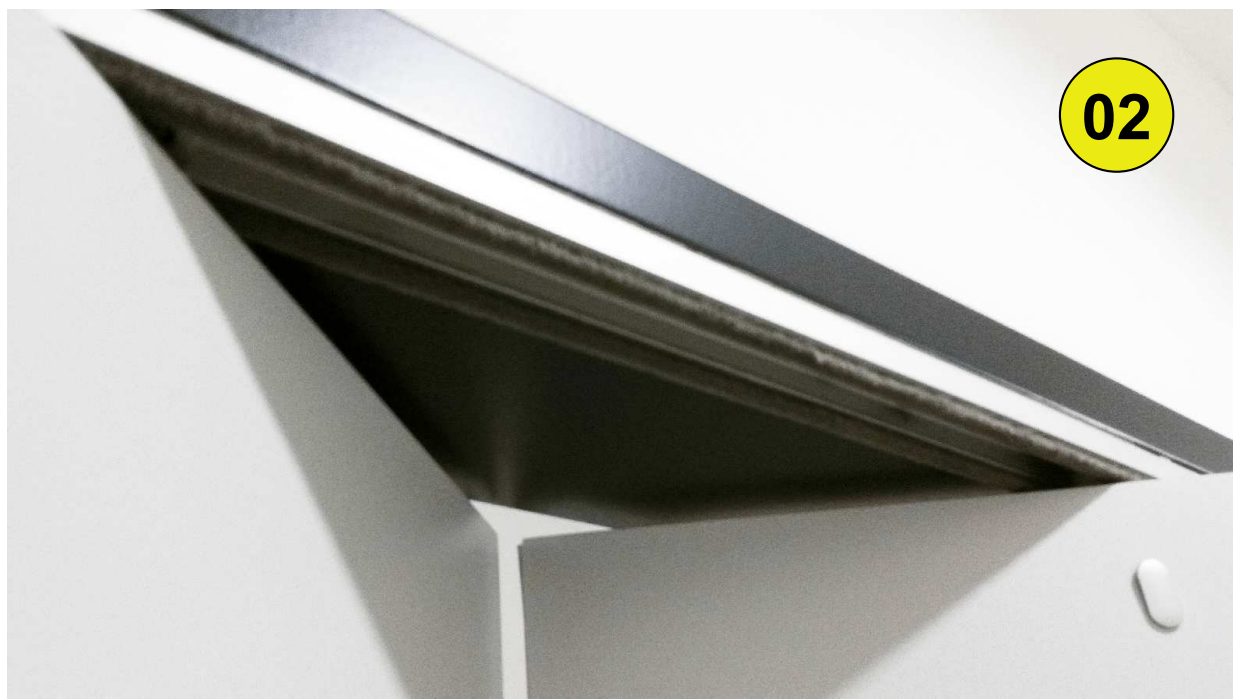
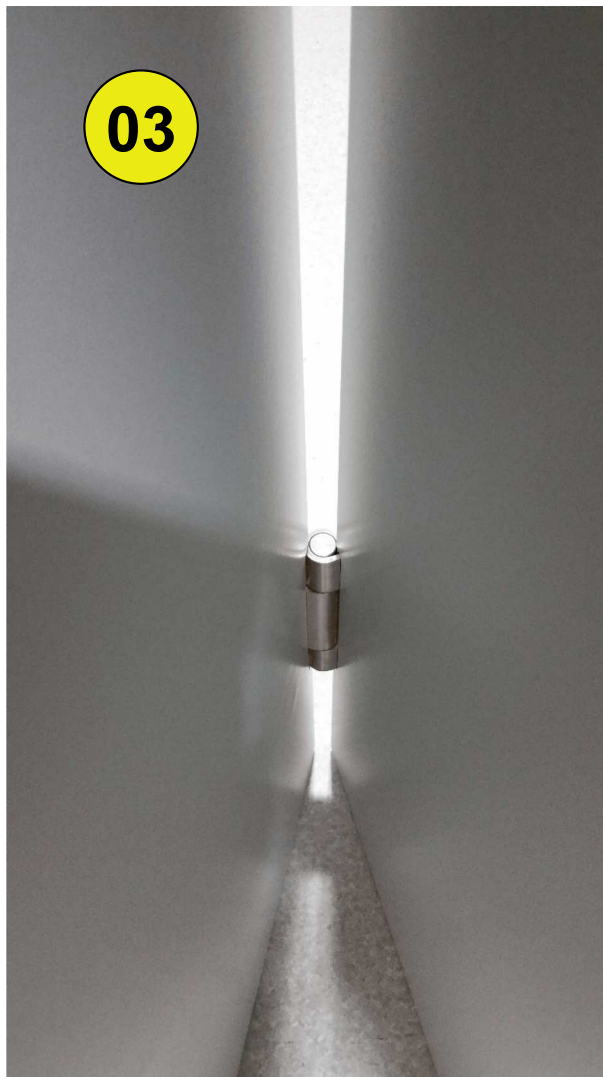
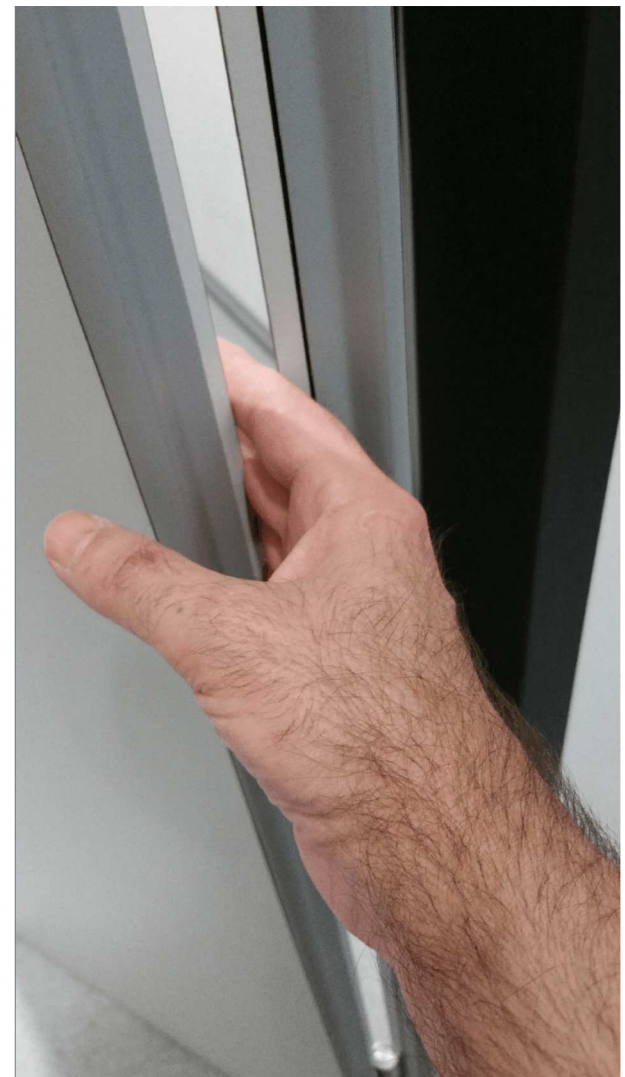
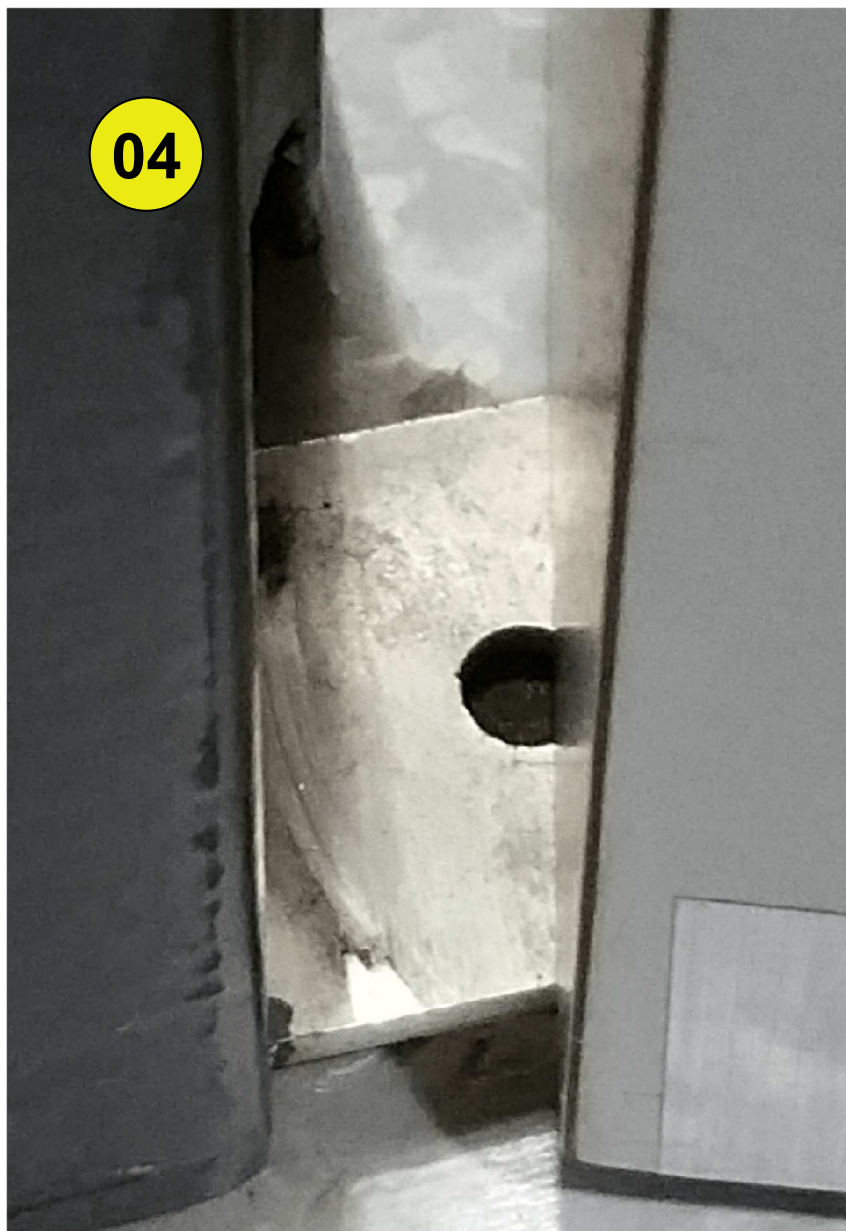
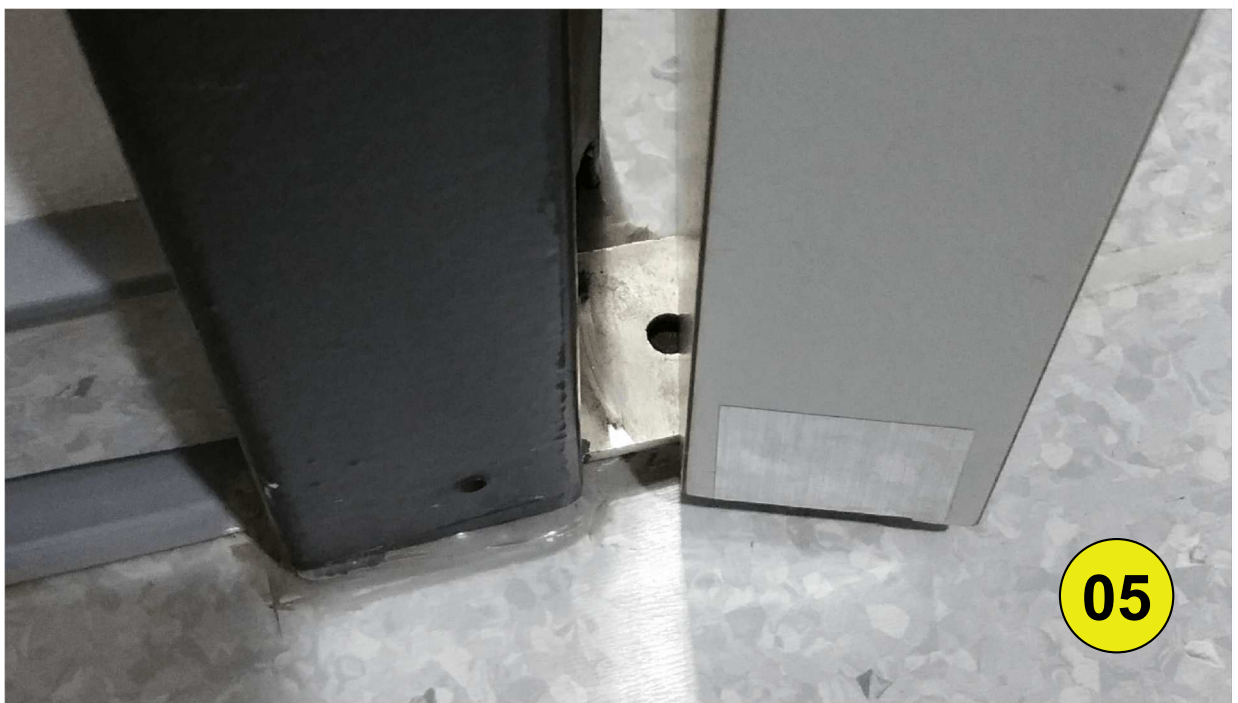
(1)
Schwenkbewegung der Tür dreht die Dichtung aus der Führungsnut.

(2)
Keine Sturzdichtung im Falz. Ersatz durch Bürstendichtung, welche verschleißt.

(3)
Gefahr des Quetschens am Mittelgelenk. Die eingesetzte Gummilippe mildert maximal den Schmerz.

(4) / (5)
Das System verlangt ein Drehgelenk direkt über dem Fußboden. Diese Stelle ist praktisch nicht zu reinigen und bringt hygienische Probleme mit sich.
